Korridore im 1. und 2. Obergeschoss

Innenrestaurierung Bischöfliches Schloss Chur

Projektbeschreibung

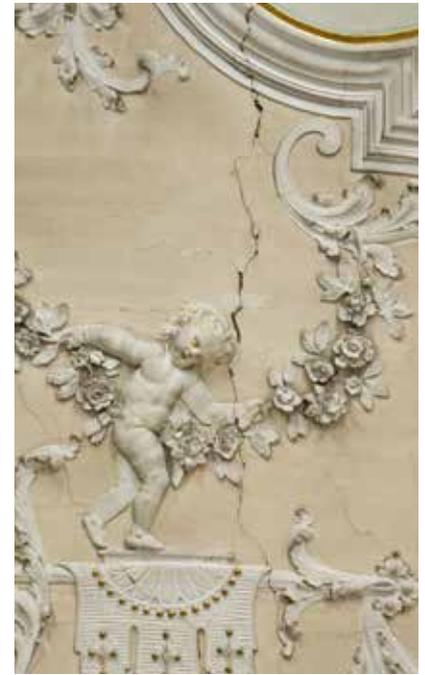
Viele Stukkaturen weisen Risse und Verschmutzungen auf.

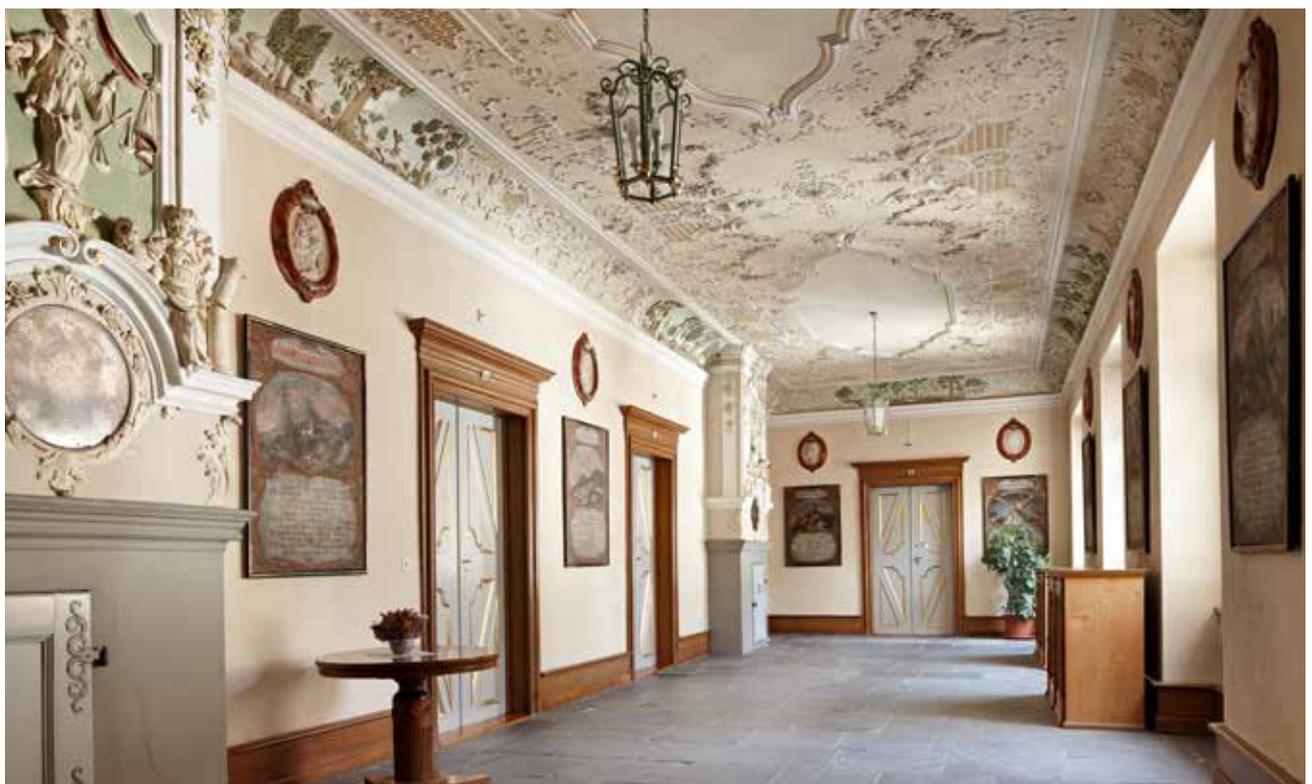
Die Längswände in den Korridoren des 1. und 2. Obergeschosses weisen zahlreiche Risse auf. Die Rissbilder und die Verformung am Deckenfries, insbesondere im 1. Obergeschoss, lassen auf früheren Setzungen im Erdgeschoss schliessen. Die Sondierungen vom Frühjahr 2010 ergaben, dass die Längswand im fraglichen Bereich satt aufliegt. Sie wurde bei der Renovation in den 1980er Jahren durch eine Betonplatte unterfangen.

Der Unterbau kann heute als tragfähig betrachtet werden. Die Risse im Wandputz müssen andere Ursachen haben. Sie könnten zum Beispiel von inneren Setzungen der Wand herrühren, welche zum Zeitpunkt der Sanierung noch nicht abgeklungen waren. Denkbar ist auch ein Zusammenhang von verstärktem Schwinden des Holzwerks mit dem Einbau der Zentralheizung. Eine statische Massnahme scheint zurzeit nicht erforderlich. Allenfalls ist nach der Renovation mit neuen Rissen zu rechnen. Die geeigneten Massnahmen sind hier mit dem Stuckateur festzulegen.

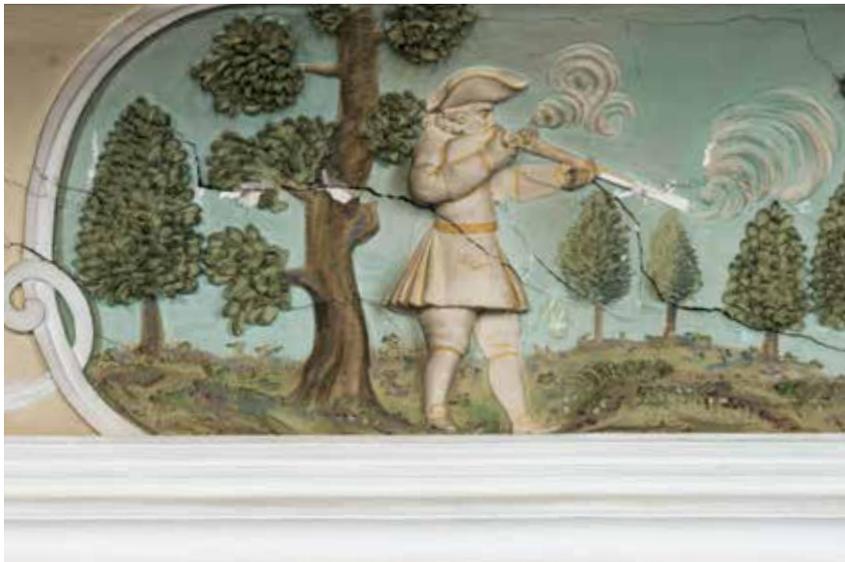
Die Stukkaturen in den Kehlen der Korridordecke des Obergeschosses (kleine Jagdszenen in Flachrelief) weisen Risse und Ausbrüche auf.
