Korridore im 1. und 2. Obergeschoss

Innenrestaurierung Bischöfliches Schloss Chur

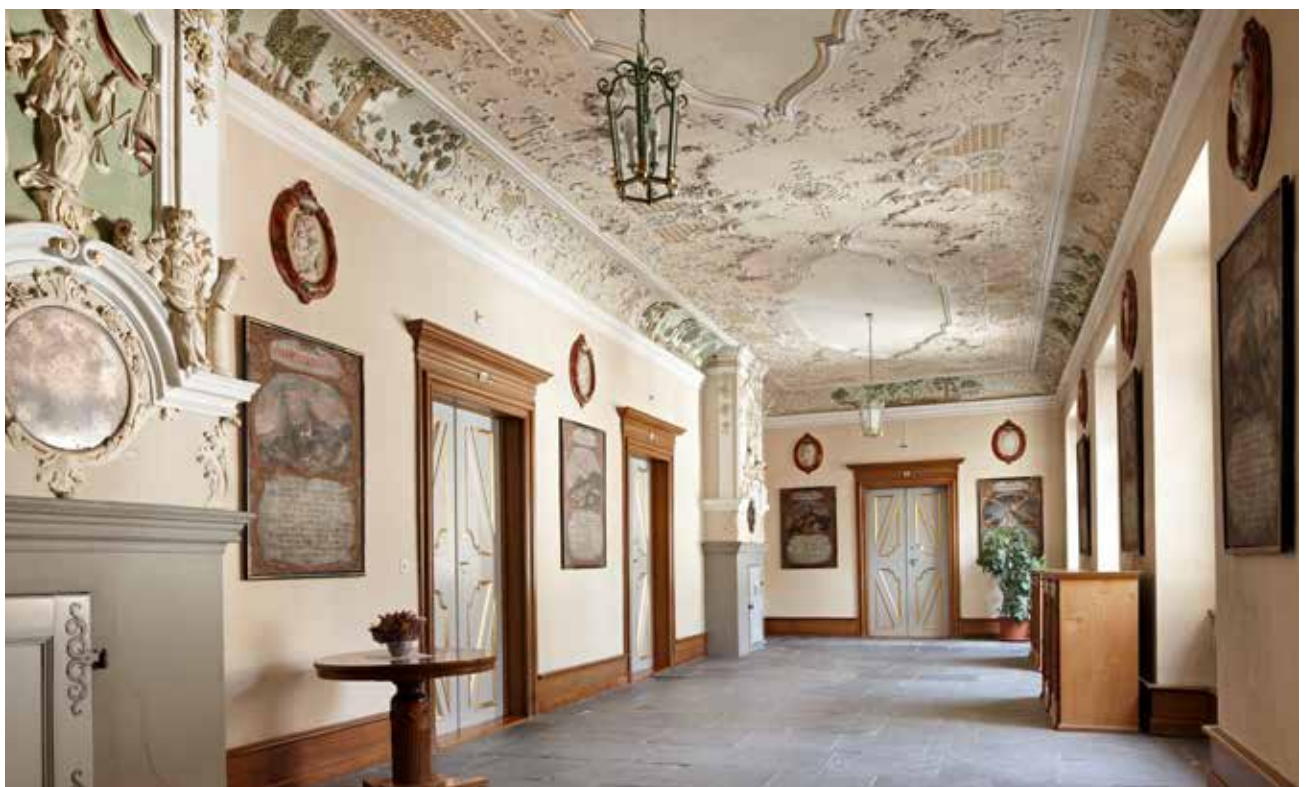
Viele Stukkaturen weisen Risse und Verschmutzungen auf.

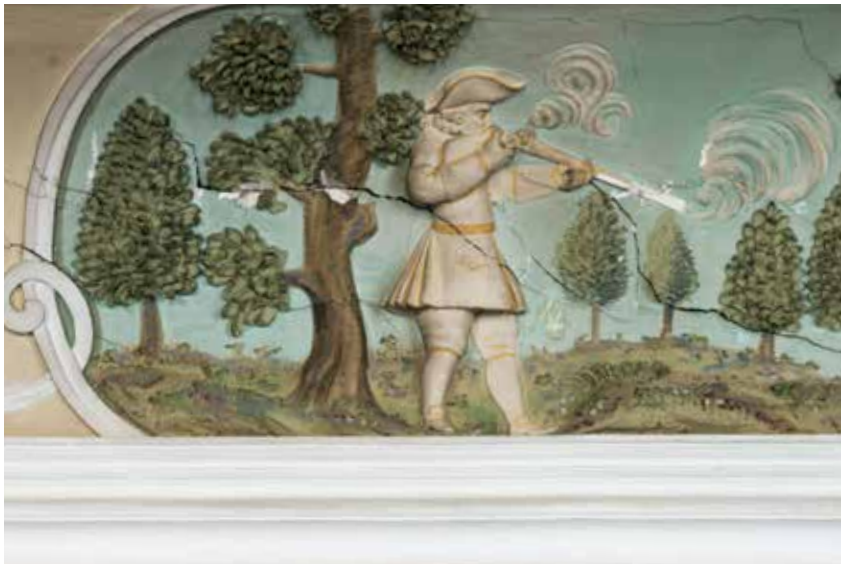
Die Stukkaturen in den Kehlen der Korridordecke des Obergeschosses (kleine Jagdszenen in Flachrelief) weisen Risse und Ausbrüche auf.
