# Kapelle mit Sakristei und Vorraum

## Innenrestaurierung Bischöfliches Schloss Chur

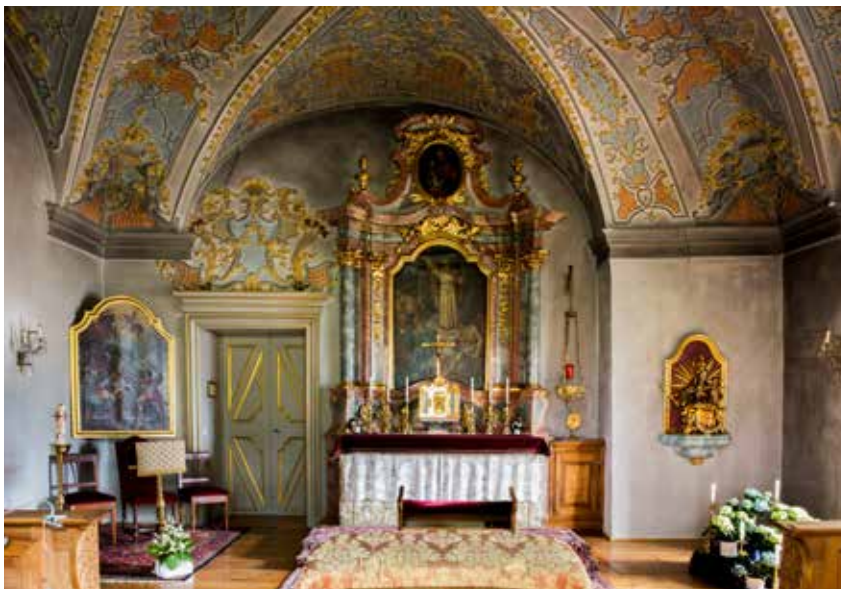
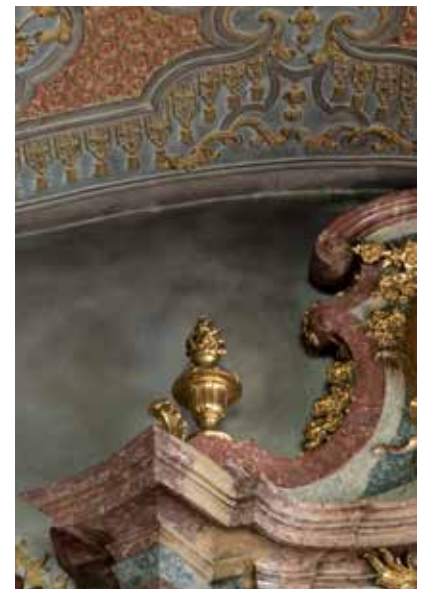
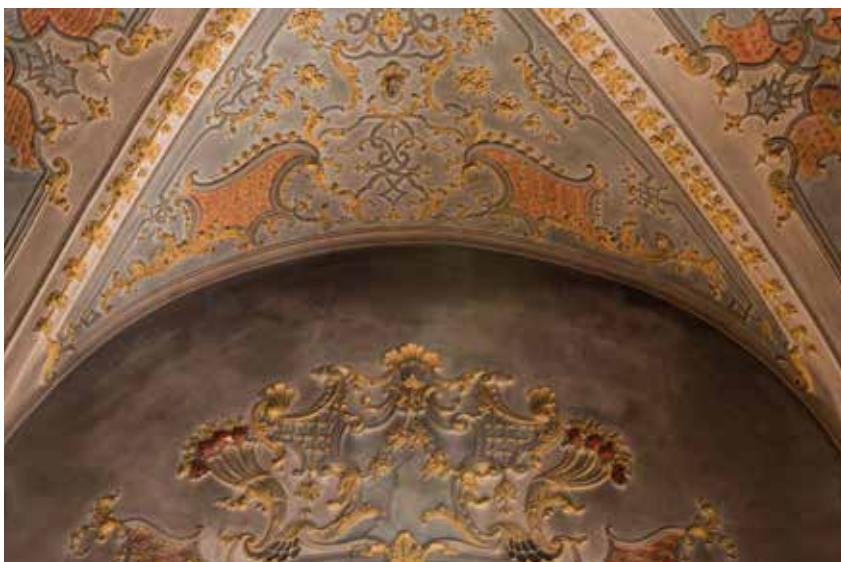
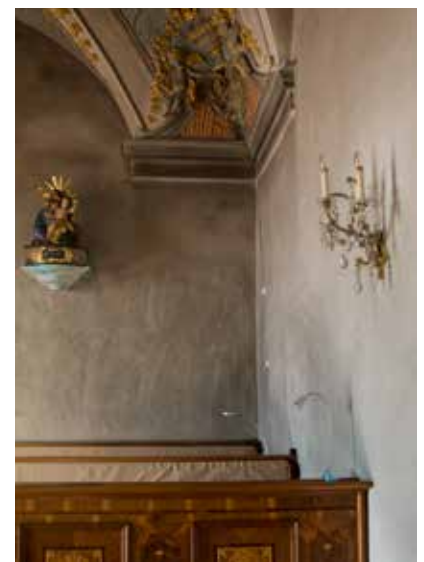
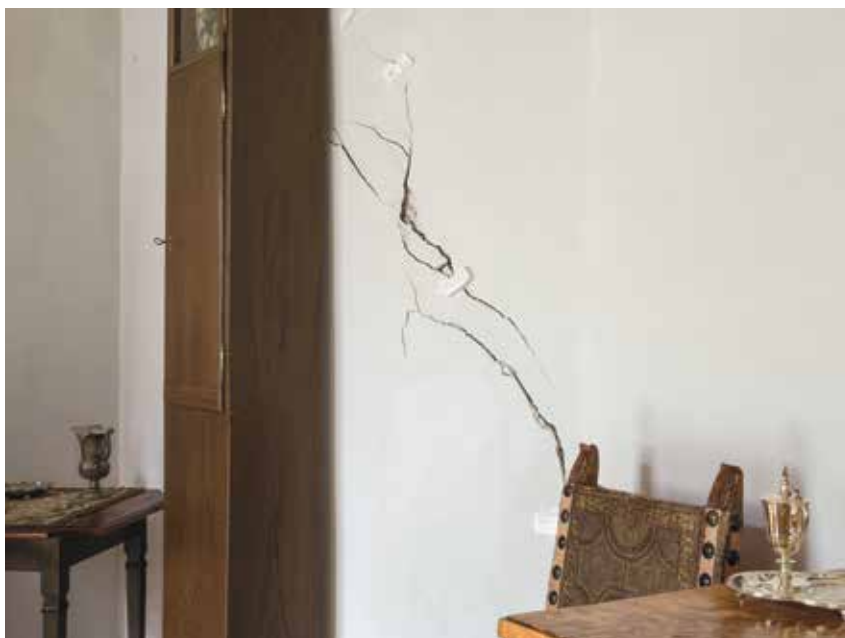
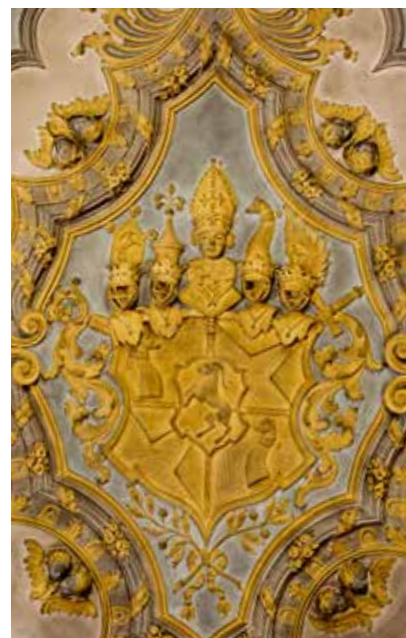
Der tägliche Gebrauch hat zu starken Verrussungen geführt.
