Chur, Hof, Bischöfliches Schloss, Etappe 4
LK 1195, 2 759 856 / 1 190 698, 620 m ü. M.

Zeitstellung: Römische Epoche, Mittelalter, Neuzeit **Anlass:** Geplante Bauuntersuchung (Bischöfliches Schloss Etappe 4, Umbau Verwalterhaus) **Dauer:** April bis September 2022, November 2022, März bis Mai 2023 **Verantwortlich:** Brida Pally **Text:** Brida Pally, Mathias Seifert

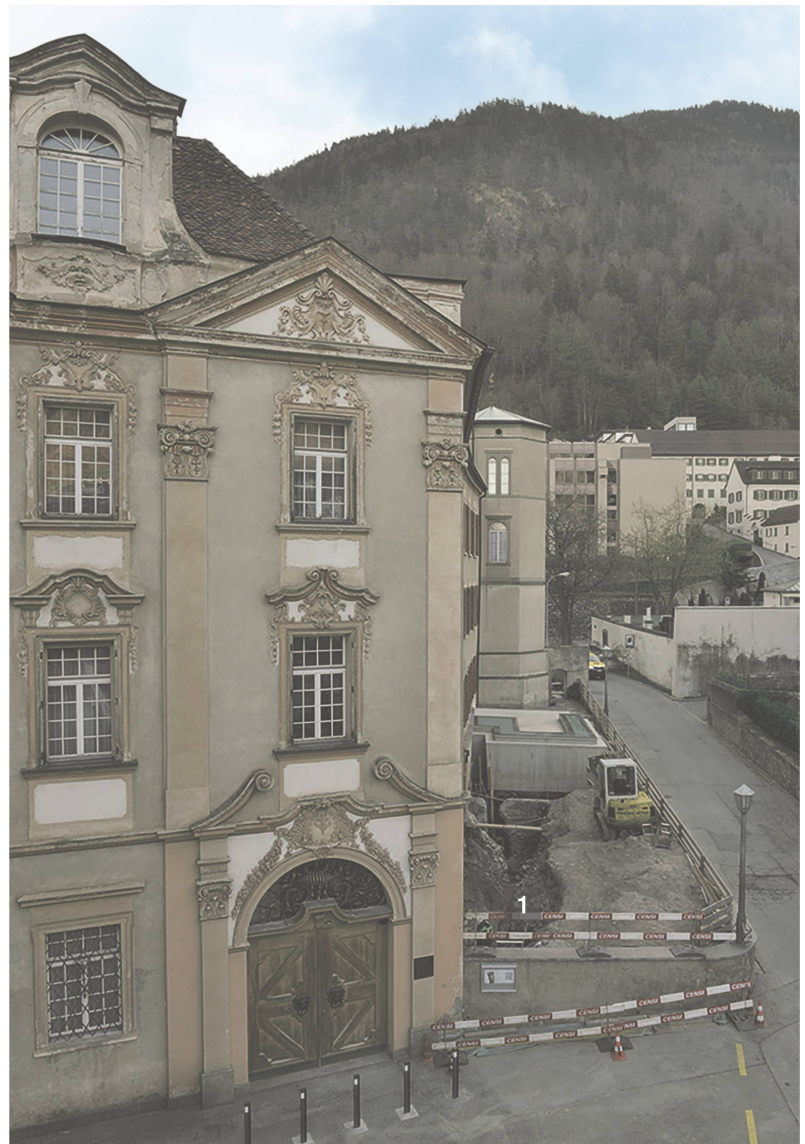
Abb. 1: Chur, Hof, Bischöfliches Schloss 2021. Entlang der Südfassade des Schlosstraktes ist der Graben 1 für die Entfeuchtung der Mauern geöffnet. Links im Bild die Westfassade mit dem Eingang ins 2019 eröffnete Domschatzmuseum. Blick gegen Osten.

ausgehoben **Abb. 1.** In diesem konnte die Mauer eines bereits 2017 erfassten Gebäudes aus römischer Zeit dokumentiert werden. Gemäss den ^{14}C -Daten eines verkohlt erhaltenen Brettes war das Gebäude im 3. Jahrhundert erbaut worden (43-jähriges Nadelholz, Kernholz; *wiggle-matching*, Jahrringe 1–3: ETH-84199, 1810 ± 21 BP; Jahrringe 41–43: ETH-84198, 1805 ± 21 BP). Nach einem Brand im 4./5. Jahrhundert wurde das Gebäude wiederhergestellt, wieder belegt durch eine ^{14}C -Datierung (BE-17115.1.1: 1728 ± 25 BP). Die dokumentierte Mauer ist im ausgehenden Frühmittelalter in einen Neubau integriert worden, wie eine dritte ^{14}C -Probe ergab (BE-17116.1.1: 1287 ± 26 BP). Im ausgehenden Hochmittelalter wurde dieser durch zwei Bauten ersetzt, von welchen zwei Mauern gefasst wurden. Die eine wies einen *Pietra Rasa*-Verputz mit Fugenstrich auf. Beim Neubau des Südtraktes im 15. Jahrhundert unter

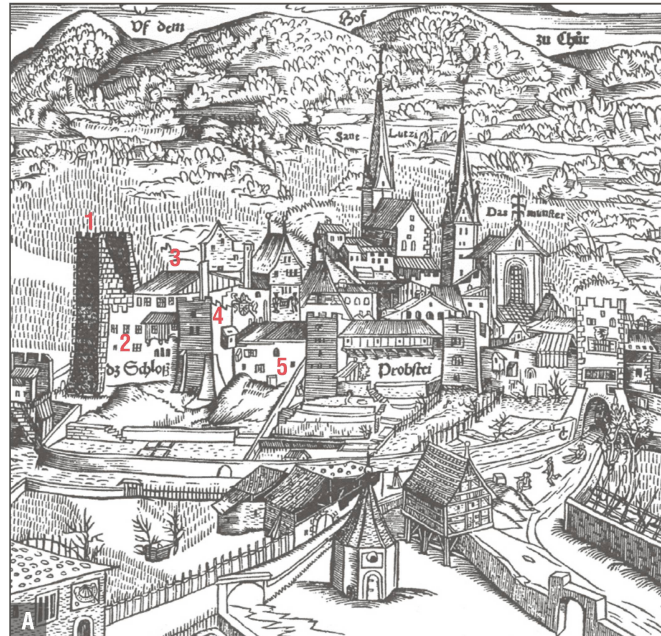
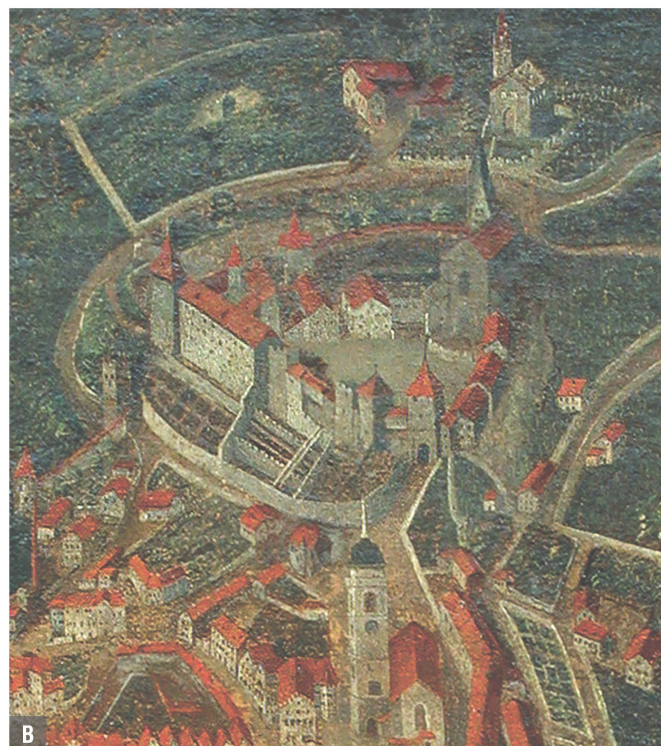
Abb. 3: Chur, Hof, Bischöfliches Schloss. **A** Ansicht von Sebastian Münster von 1550 (Marsölturm **1**; Beringmauer mit Zinnenkranz **2**; dreigeschossiges Gebäude mit Satteldach **3**; vorspringender Turm **4**; zweigeschossiges Gebäude **5**). **B** Knillenburger Prospekt um 1640.

Auch historische Bildquellen belegen den baulichen Wandel: Die Ansicht Chur von Sebastian Münster von 1550 zeigt den Nordtrakt vor dem barocken Umbau **Abb. 3A**: Rechts des baufälligen Marsölturms (1, mit Bresche) ist die Beringmauer mit Zinnenkranz 2 zu sehen. Im Anschluss folgt ein daran angebautes, dreigeschossiges Gebäude mit Satteldach 3, dann ein vorspringender Turm 4 und schliesslich ein weiteres nur zweigeschossiges Gebäude 5, das ebenfalls an die Wehrmauer angesetzt ist.

Der um 1640 gemalte Knillenburger Prospekt **Abb. 3B** zeigt den «bereinigten» Zustand nach dem Umbau von 1637–1640. Der kantige Turm, nach den damaligen Vorstellungen nicht mehr zeitgemäss, ist abge-

brochen, der viergeschossige Nordtrakt bis zum dritten Turm durchgehend einheitlich bis auf die gleiche Höhe reichend und mit einem durchgehenden Satteldach versehen. Am Fusse des Nordtraktes ist der gleichzeitig angelegte Barockgarten gegen die Stadt dargestellt.

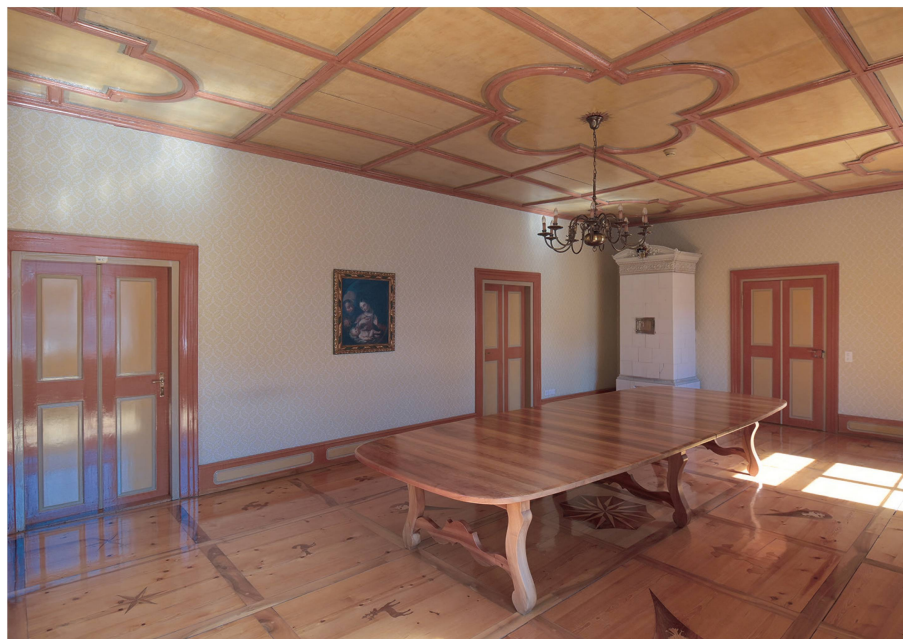
Abb. 7: Chur, Hof, Bischöfliches Schloss, Etappe 4. Verwalterhaus, 2. Obergeschoss. Saal mit Ofen, Felderdecke und Tafelparkett mit Intarsien (Reichsadler, Sterne, Lilien, Tiere). Tafelparkett von Bischof Joseph Benedikt von Rost (1728–1754) in Auftrag gegeben. Zustand vor dem Umbau. Blick gegen Norden.

gestützt – auch der luxuriöse Innenausbau des Saales im zweiten Obergeschoss des Verwalterhauses **Abb. 7**. Bemerkenswert ist das mit Intarsien geschmückte Tafelparkett. Ausgeführt in farblich unterschiedlichen Holzarten, sind Reichsadler, Lilien, Blumen und Blätter, Tiere und Sterne dargestellt. Der prachtvolle Boden wurde erst in den 1970er-Jahren entdeckt, freigelegt und restauriert.

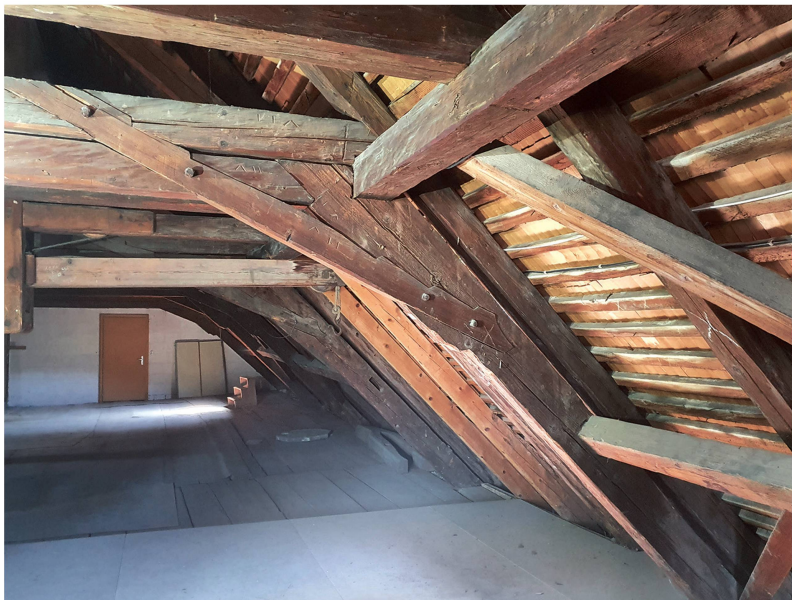
Abb. 8: Chur, Hof, Bischöfliches Schloss, Nordtrakt. Liegender Dachstuhl von 1639. Die an der Stuhlsäule, dem Spannriegel und dem Kehlbalken angeblattete Kopfstrebe zeigt die für diese Zeit typische Formung mit Haken und schnabelförmigem Ende. Blick gegen Osten.

Dachstühle Nord- und West- und Südtrakt: Der zeitliche Unterschied der Dachstühle zeigt sich in der Konstruktionsweise mit ungleich geformten Holzbauteilen. Während für das 17. Jahrhundert angeblattete Kopfstreben mit Schnabelenden typisch sind (Nordtrakt) **Abb. 8**, kommen ab dem 18. Jahrhundert nur noch solche vor, die durch Verzapfungen mit Auflageversatz mit der Stuhlsäule und dem Spannriegel verbunden sind (West- und Südtrakt) **Abb. 9**.

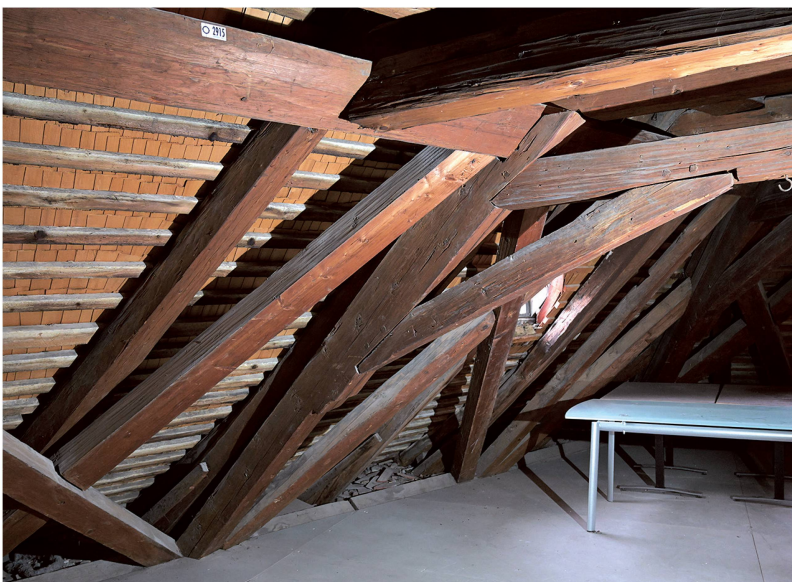
Abb. 9: Chur, Hof, Bischöfliches Schloss, Westtrakt. Liegender Dachstuhl von 1732. Die Kopfstrebe ist nicht mehr wie im 17. Jahrhundert an der Stuhlsäule und dem Spannriegel angeblattet, sondern durch eine Verzapfung mit Auflageversatz befestigt. Blick gegen Süden.
