Rittersaal

Innenrestaurierung Bischöfliches Schloss Chur

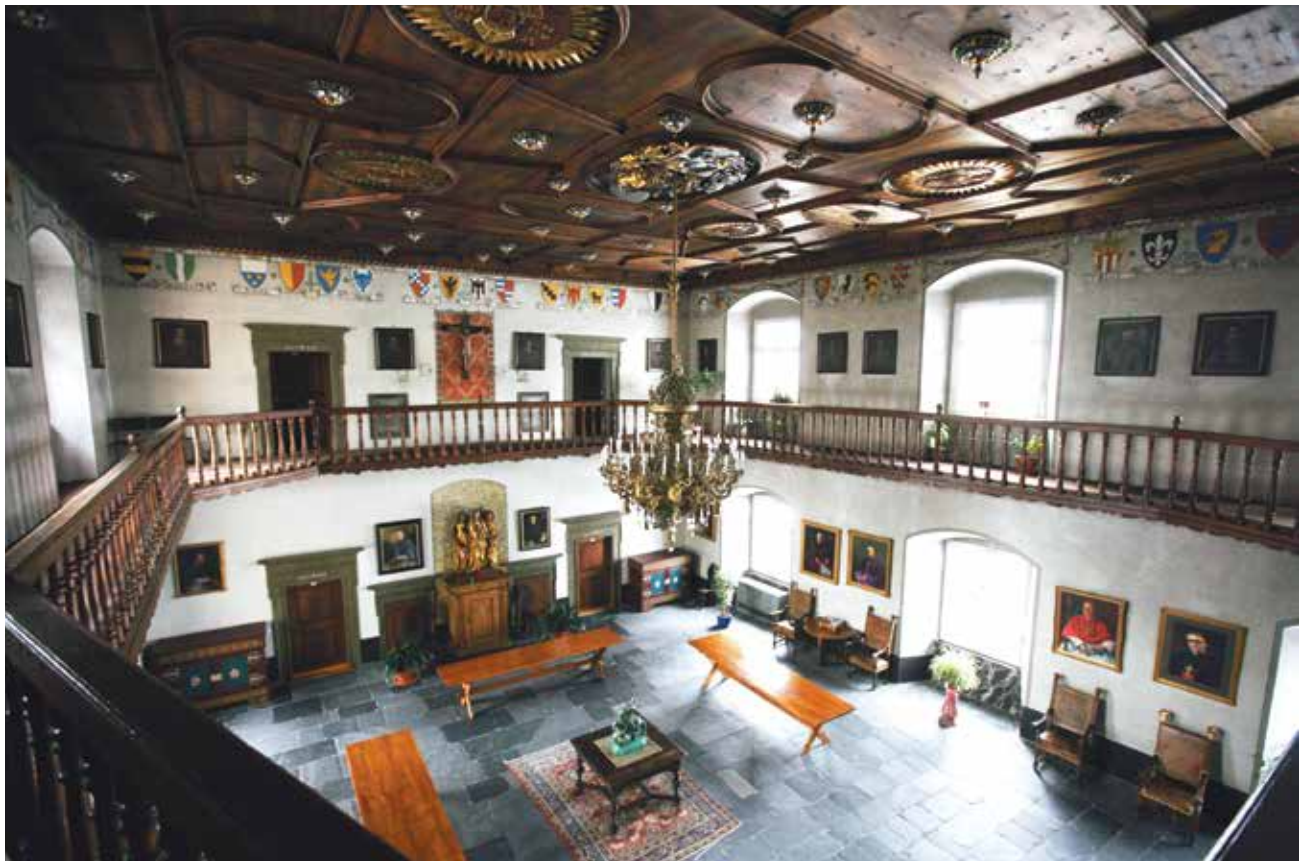
Der bis heute erhaltene, prunkvolle Saal erstreckt sich über die Höhe von zwei Geschossen und nimmt die gesamte Breite des Nordtraktes ein. Er verfügt über eine reich gegliederte Felderdecke, in deren Mittelmedaillon sich das Wappen des Bischofs befindet, sowie eine umlaufende Galerie, die über eine hölzerne Wendeltreppe erreichbar ist und den Zugang zu den westlichen Zimmern ermöglicht.

Der Rittersaal zeigt sich weitgehend «im Kleid» der letzten umfassenden Restaurierung 1919. Die Wandmalereien in ihrer historisierenden Art bestimmen heute zusammen mit der Holzkassettendecke aus dem 17. Jh. und der Galerie das Erscheinungsbild des Raumes. Die Ostwand in ihrer dekorativen Verputzarbeit aus dem 18. Jh. steht der Westwand mit den Scalärasteingewänden aus dem 17. Jh. gegenüber.

Die gesamte Raumausstattung ist allgemein in gutem Zustand, aber teils stark verschmutzt. Die heutige Raumfassung von 1919 wird erhalten und konserviert. Lediglich im Bereich der steinernen Sockelzone sind bauliche Veränderungen vorgesehen.

Die Decke über dem Rittersaal, welche über Hängepfosten an der Dachkonstruktion befestigt ist, weist eine grosse Deformation auf. Die Befestigung der Täferdecke an der Balkenlage ist nicht einsehbar. Die Befestigung der Balken an den Hängesäulen ist zu schwach. Vorgesehen sind das Einbringen von Zusatzbalken im Deckenbereich, Verstärken der Aufhängung und das Sichern der Kassettendecke von oben an die Balkenlage.

Galerieboden und Geländer sind im jetzigen Zustand für eine normgemässe Nutzung zu schwach. Es ist deshalb eine Nutzungsbeschränkung vorgesehen. Menschenansammlungen auf der Galerie sind aus Sicherheitsgründen zu vermeiden. Das Geländer wird lokal verstärkt.
